# ブロック積み覆工トンネルの耐力評価法 および対策工設計法に関する研究

平成 23 年 6 月

岡 野 法 之

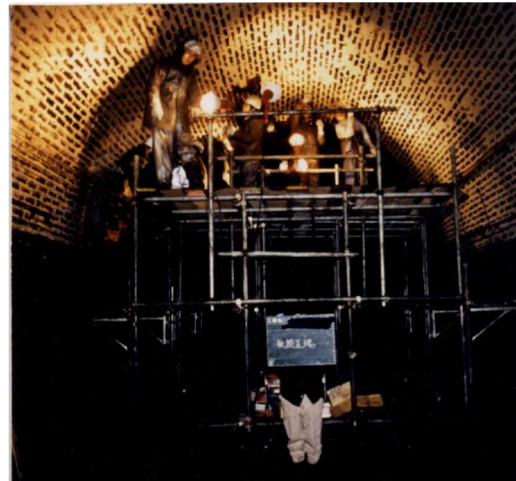
写真 2.4.1 覆工の劣化状況およびポインティング施工状況<sup>2)</sup>

覆工の劣化状況

目地材充填状況

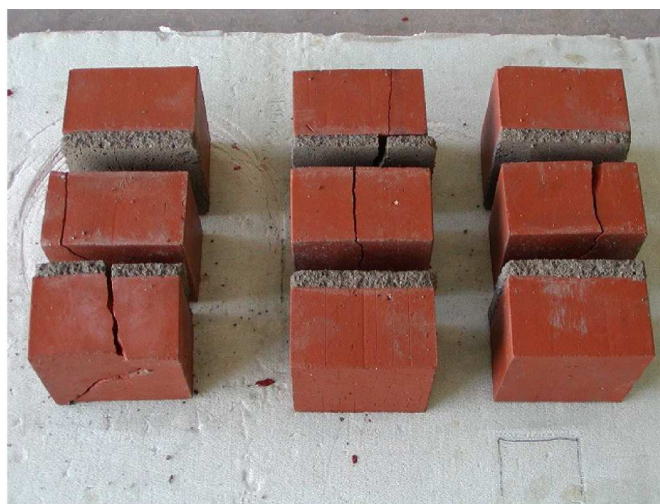
写真 5.5.2 凍結融解 180 サイクル時の  
クラック発生状況

一方の凍結融解試験では、180 サイクル時点で、写真 5.5.2 に示すように、れんがおよび目地にクラックの発生が確認された。れんが単体では、400 サイクルを超え、表面の劣化（表層のクラック）が確認される状態であったことからすると、非常に特徴的である。これは、れんがの線膨張係数が  $3 \times 10^{-6} / ^\circ\text{C} \sim 9 \times 10^{-6} / ^\circ\text{C}$  であるのに対し、モルタルの線膨張係数は  $10 \times 10^{-6} / ^\circ\text{C} \sim 15 \times 10^{-6} / ^\circ\text{C}$  と大きく、この違いによるものと考えられる。
